**К АНАЛИЗУ И РАСЧЁТУ ПОДПОРНЫХ СТЕН****Тахтобин А. В.****Научный руководитель - доцент Щербаков Л.В.*****Сибирский федеральный университет***

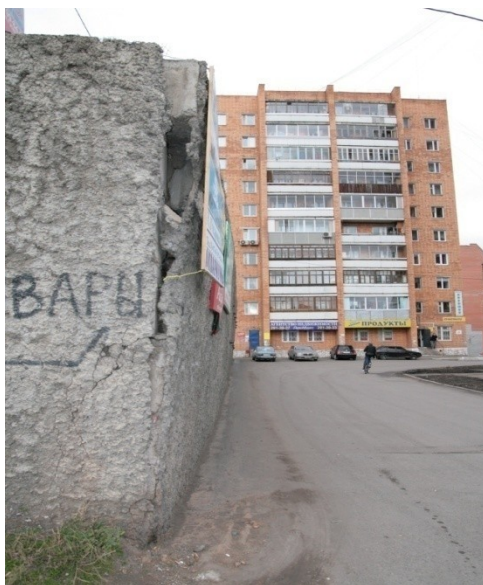
Рис. 1. Аварийные подпорные стенки: а - ул. Словцова; б - Гусарова, 17

Анализ рассмотренных подпорных стен показал, что стена (рис. 1 а) представляет собой аварийную конструкцию по всему периметру, на углу стены бетонные блоки типа ФБС сечением 600х600мм уложены без перевязки, при этом отклонение ее верхней части по вертикали составляет 27см. Верхние блоки стены подвержены выдавливанию, что, в итоге, может привести к обрушению ее верхней части. Блоки данной подпорной стены имеют также недостаточную анкеровку. Было проведено мероприятие по закреплению стены при помощи длинных болтов, при котором один край анкеров закрепили в грунте, а второй удерживал наружную часть стены, что не исключает выдавливания грунтом верхних ее блоков. В настоящее время состояние

Для реконструкции данных подпорных стенок был выполнен макет (рисунок 2а) и разработаны геометрическая и конечно-элементная пространственная модели на базе программного расчетного комплекса (ПК) Лира 9.4, позволяющие выполнять численное моделирование, расчет и проектирования подобных конструкций с учетом реальных грунтовых условий.

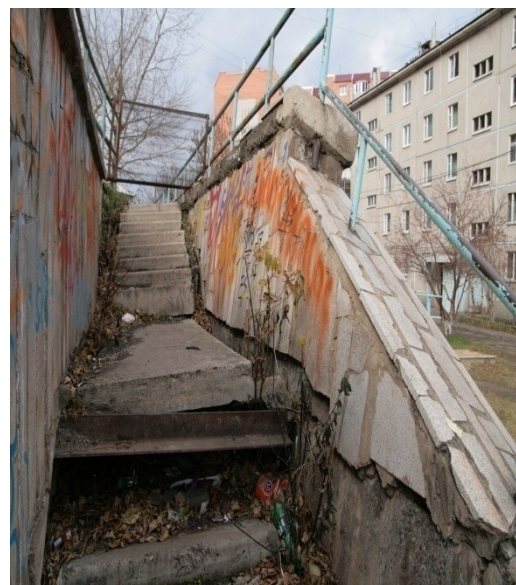
б

Стена (рис. 1 б), выполненная в монолитном исполнении, практически потеряла устойчивость из-за недостаточной общей ее пространственной жесткости.
